Diagnostic Plomb avant Travaux

Adresse : Rue de la Préfecture 70000 VESOUL

Désignation : Collège GEROME - Bâtiment E

Référence mission : 002AC083079

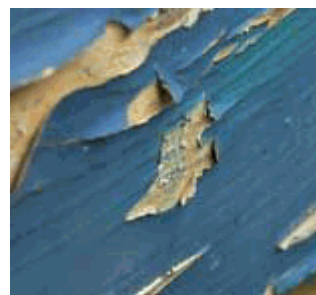
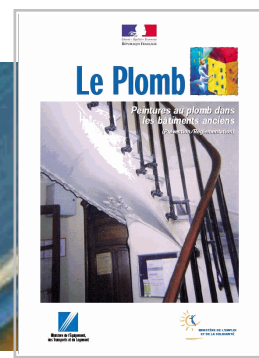
Exemples de revêtements dégradés représentant un risque pour la santé. Plaquette d'informations disponible sur : <http://www.sante-sports.gouv.fr>
